DIOCESI DI MANTOVA

Ufficio Beni Culturali

L'esercizio della cura

Indicazioni per l'uso e la conservazione quotidiana
del patrimonio architettonico ecclesiastico

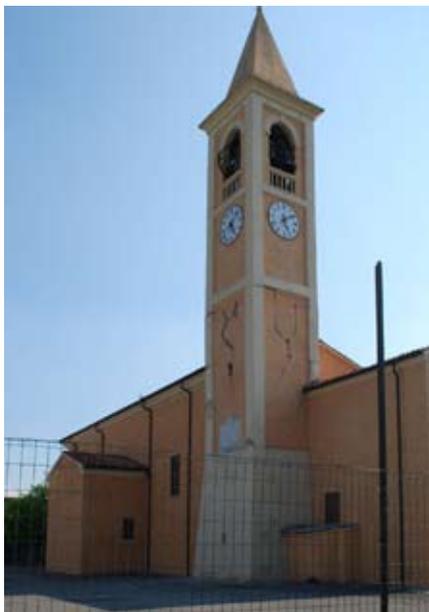
Fig. 1
Chiesa dell'Esaltazione della S. Croce a Bondanello di Moglia (MN): vari meccanismi di danno sulla muratura del campanile favoriti dalla snellezza dell'elemento vincolato solo su due dei quattro lati nella porzione basamentale (foto: UDBC)

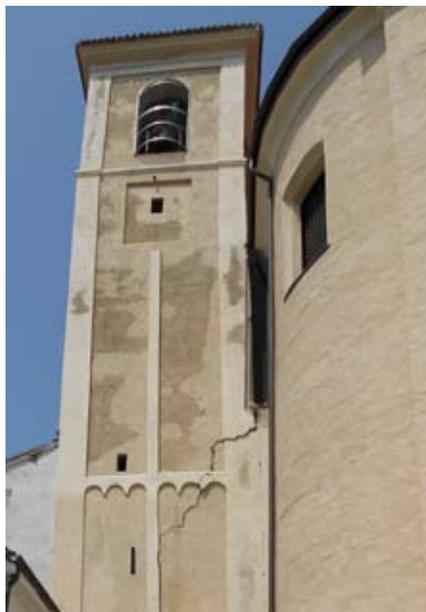
Fig. 2
Chiesa di S. Sisto II papa e martire a Palidano di Gonzaga (MN): lesioni oblique vicino allo stacco dal corpo della chiesa (foto: UDBC)

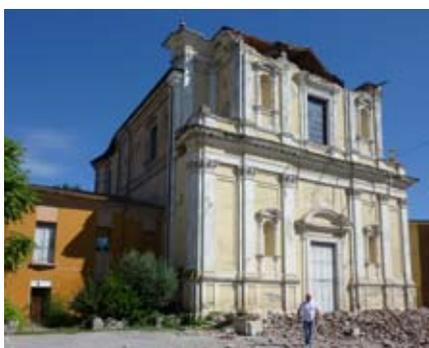
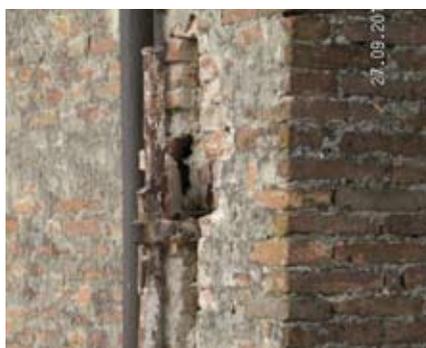
Figg. 3 e 4
Chiesa di S. Tommaso apostolo a Bondeno di Gonzaga (MN): diversi meccanismi di danno con collasso del frontone sommitale nella facciata principale e fenomeni diffusi di martellamento delle pareti con espulsione dei bolzoni metallici (foto: UDBC)

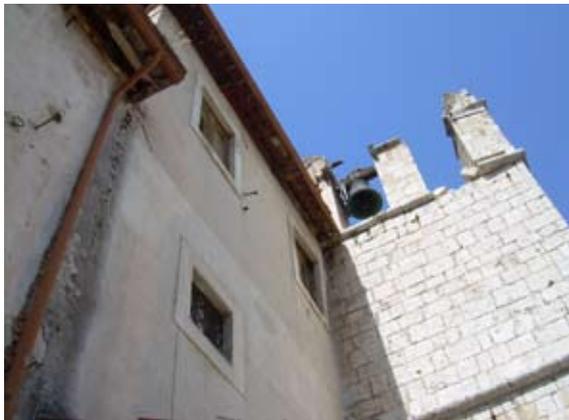
Fig. 5
Conservatorio di S. Maria della
Misericordia a L'Aquila: parziale
crollo, rotazione, scorrimento e
disassamento dei piedritti della
cella campanaria a seguito del
terremoto (foto: P. Giaini)

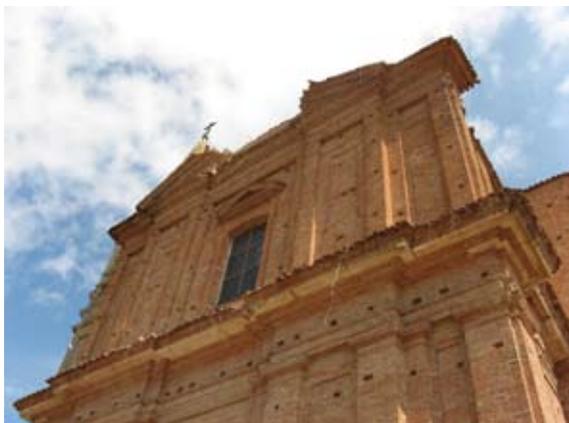
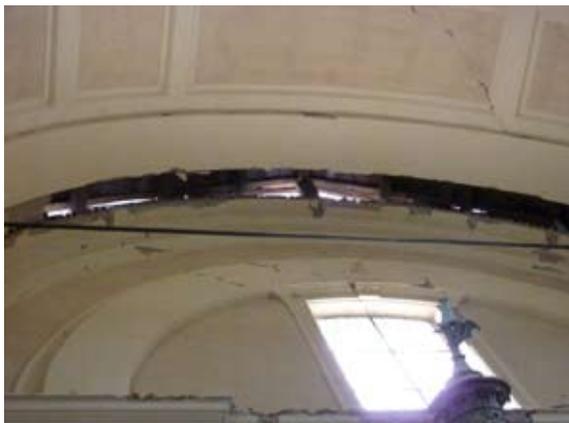
Figg. 6 e 7
Chiesa di S. Giacomo Maggiore
apostolo a San Giacomo delle
Segrate (MN): crollo della
porzione sommitale della facciata
principale; l'osservazione della
controfacciata permette di
comprendere il meccanismo di
danno (distacco della facciata)
dovuto probabilmente a problemi
di ammassamento tra facciata
e muri della navata e sollecitata
dalla risposta longitudinale
dell'impianto ecclesiastico (foto:
UDBC)

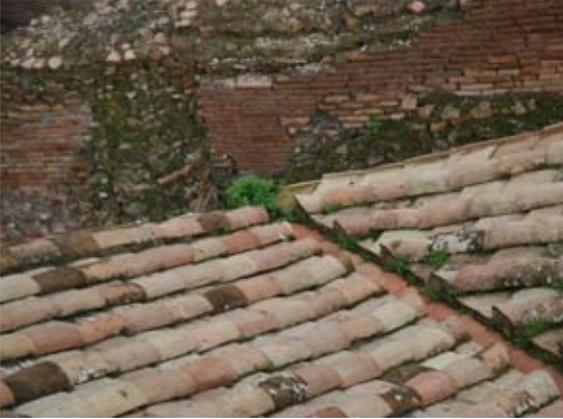
Fig. 8
Oratorio dei XL Martiri ai fori imperiali a Roma: presenza di vegetazione nei canali di gronda e conseguente non corretto allontanamento delle acque meteoriche con rischio di tracimazioni e infiltrazioni nelle murature ed elementi sottostanti

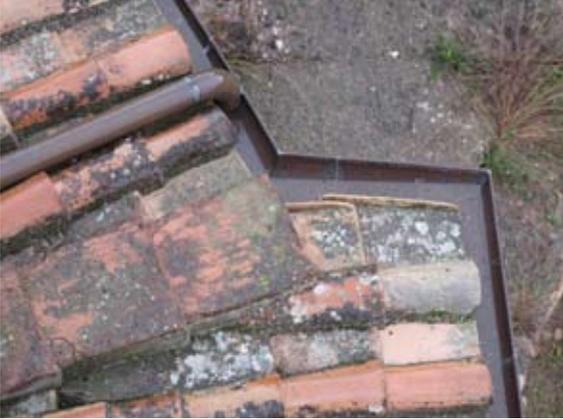
Fig. 9
Tempio di Romolo ai fori imperiali a Roma: presenza di vegetazione e pendenze non corrette con conseguenti ristagni d'acqua nei canali di gronda

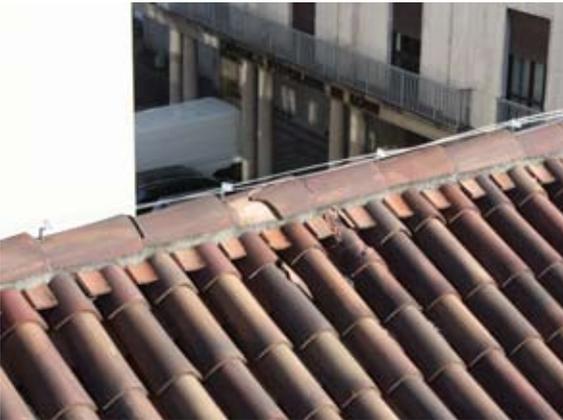
Fig. 10
Chiesa di S. Pietro a Gallarate (VA): rottura degli elementi del manto in coppi

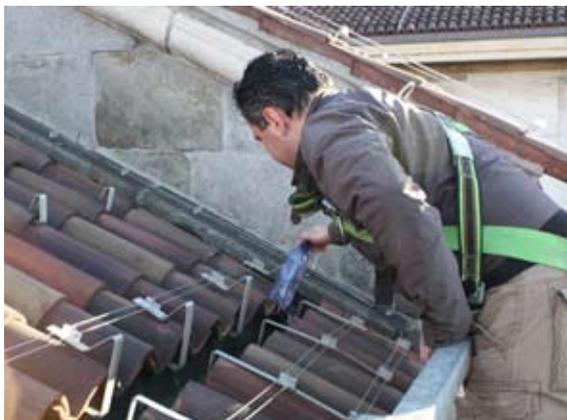
Fig. 11
Chiesa di S. Pietro a Gallarate
(VA): attività di pulitura dei canali
di gronda

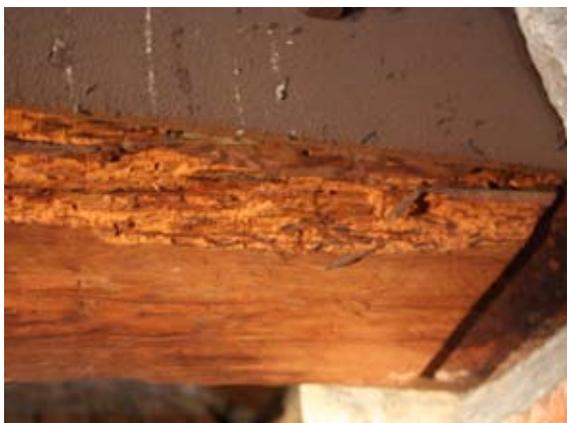
Fig. 12
Basilica di S. Maria Assunta
a Gallarate (VA): fenomeno
di marcescenza dello strato
superficiale della catena lignea
di una delle strutture portanti di
copertura (capriate semplici)

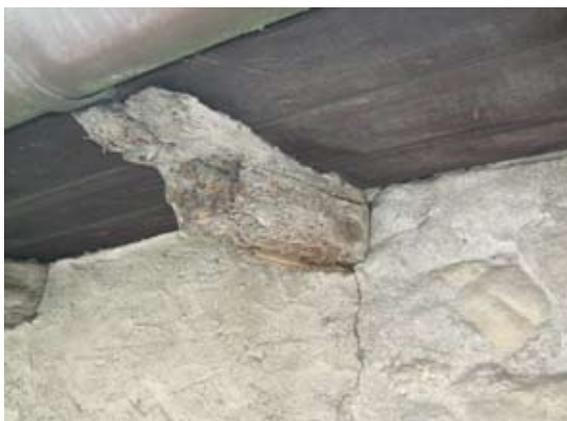
Fig. 13
Complesso conventuale di
S. Antonio a Morbegno (SO):
dettaglio dei fenomeni di
marcescenza e alterazione
cromatica dei travetti sottogronda
a causa delle percolazioni
delle acque meteoriche non
adeguatamente convogliate nei
canali (foto: A. Caligari)

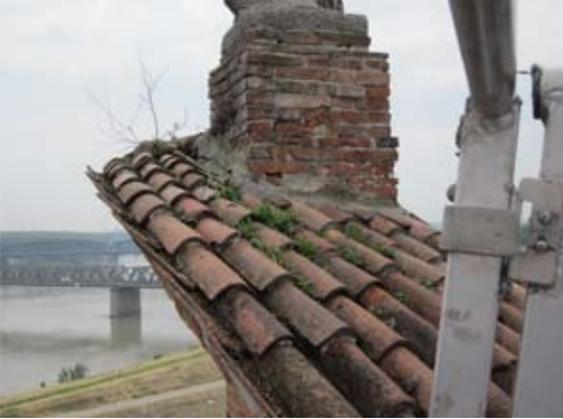
Fig. 14
Chiesa dell'Annunciazione della
B. Vergine Maria a Revere (MN):
falda di copertura del cornicione
mistilineo con patina biologica
e presenza di vegetazione (foto:
UDBC)

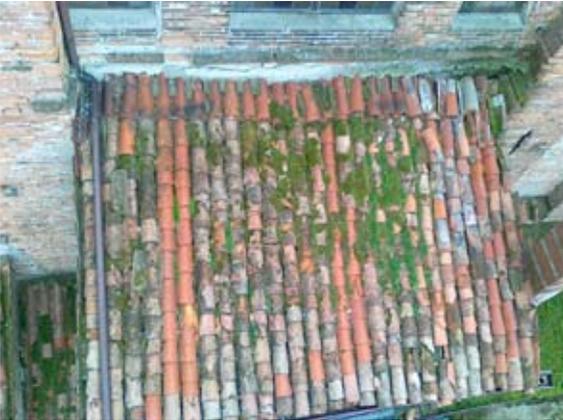
Fig. 15
Chiesa di S. Apollonia vergine
e martire a Mantova: falda di
copertura con molteplici fenomeni
di degrado: patine biologiche,
rottura e scivolamento coppi (foto:
UDBC)

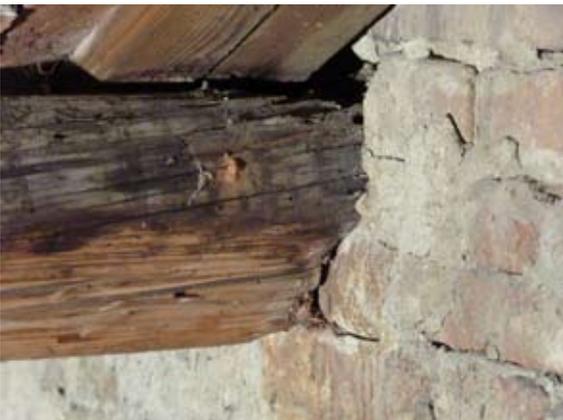
Fig. 16
Chiesa dell'Assunzione della
B. Vergine Maria a Ostiglia
(MN): particolare dell'innesto
dell'orditura primaria lignea nella
muratura: si tratta del nodo più
critico, a livello conservativo, che
necessita di periodici controlli
(foto: UDBC)

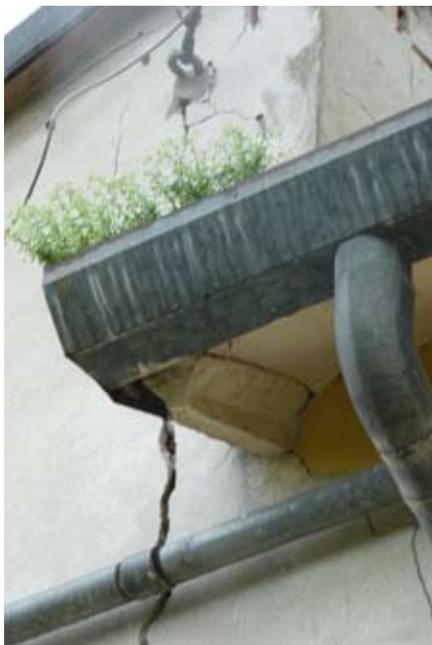
Fig. 17
Chiesa di S. Cecilia vergine e martire a Libiola di Serravalle a Po (MN): presenza di vegetazione nella gronda (foto: UDBC)

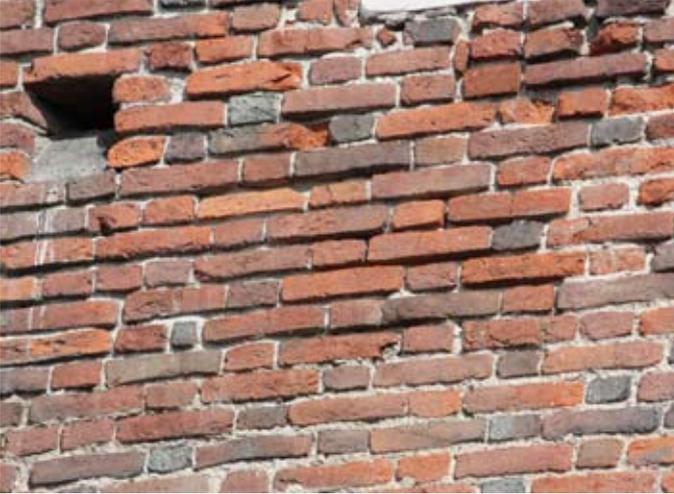
Fig. 20

Basilica di S. Maria Assunta a Gallarate (VA): erosione dei giunti di malta dovuti all'esposizione agli agenti atmosferici (dilavamento, azione meccanica dovuta ai cicli di gelo e disgelo)

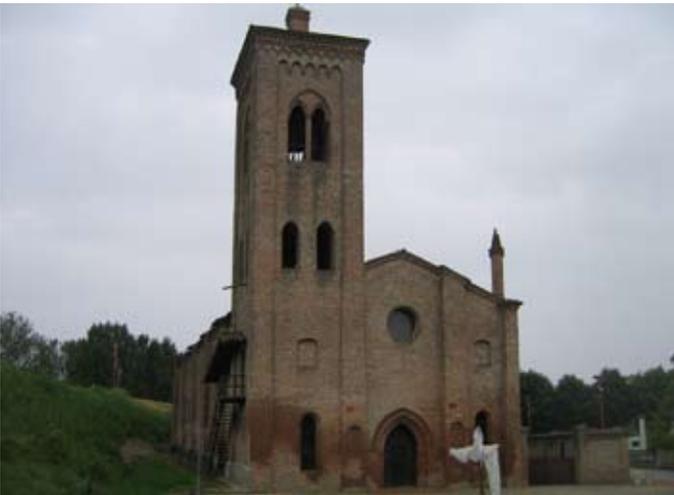
Fig. 21

Chiesa dell'Assunzione della B. Vergine Maria a Felonica (MN): diffuse colature al di sotto delle aperture presenti in facciata e sul campanile; nella parte basamentale molteplici degradi (macchie, disgregazione, polverizzazione) dovuti a fenomeni di umidità (foto: UDBC)

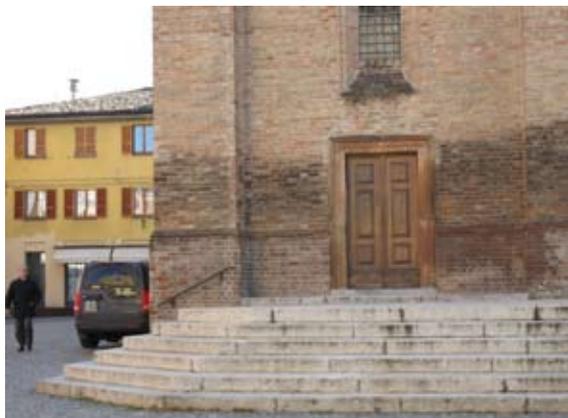
Fig. 22
Collegiata di S. Fiorenzo a
Fiorenzuola (PC): muratura in
laterizi con evidenti fenomeni di
degrado nella parte basamentale
dovuti alla presenza di umidità
nelle murature (macchie, patine,
efflorescenze)

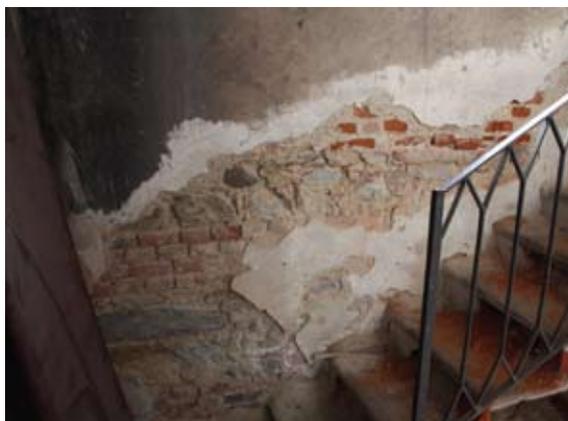
Fig. 23
Basilica di S. Maria Assunta a
Gallarate (VA): degradi dovuti a
umidità di risalita in una muratura
mista in laterizi e materiale
lapideo intonacata

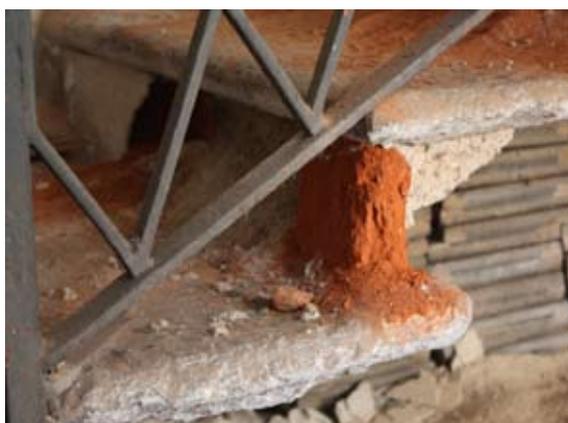
Fig. 24
Basilica di S. Maria Assunta a
Gallarate (VA): dettaglio di un
fenomeno di polverizzazione
dell'alzata in muratura di una
scala

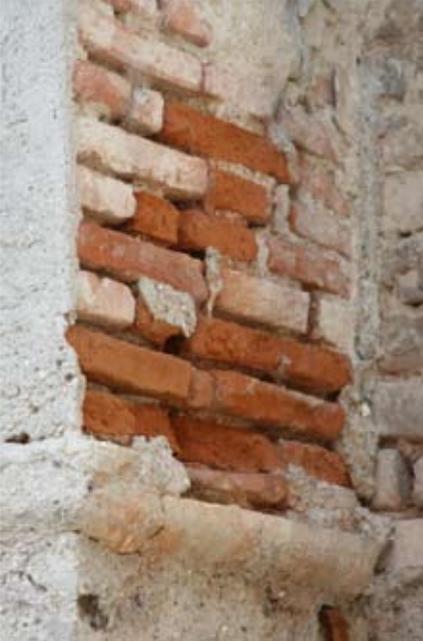
Fig. 25
Chiesa dell'Assunzione della B. Vergine Maria a Medole (MN): mancanza dello strato di corpo dell'intonaco, erosione dei giunti di malta, polverizzazione dei laterizi

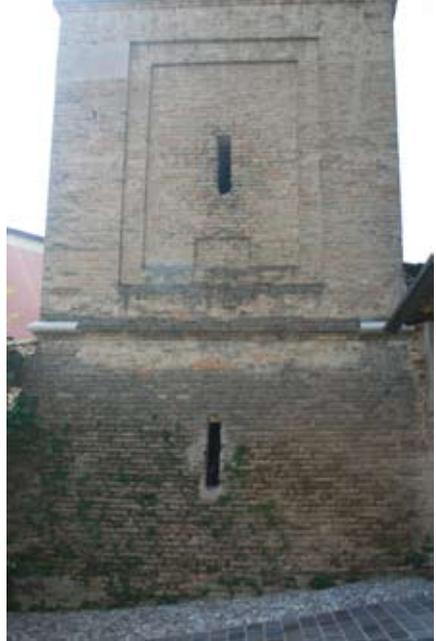
Fig. 26
Chiesa dell'Assunzione della B. Vergine Maria a Medole (MN): presenza di vegetazione, patina biologica, colature dovute all'imbibimento nella parte basamentale della muratura (fenomeni favoriti dalla morfologia a scarpa e dagli oggetti presenti)

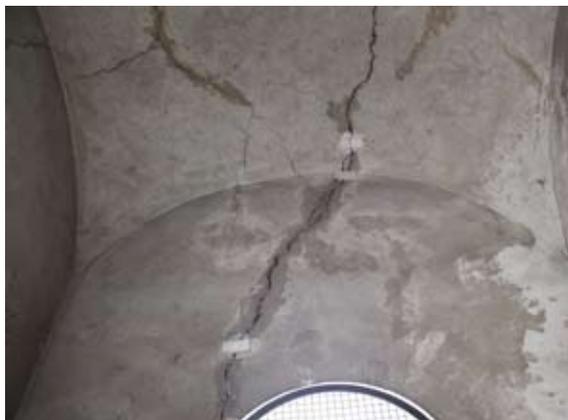
Fig. 28
Basilica di S. Maria Assunta a
Gallarate (VA): quadro fessurativo
storizzato della volta a vela
dell'ambiente di uno dei corpi
scala laterali

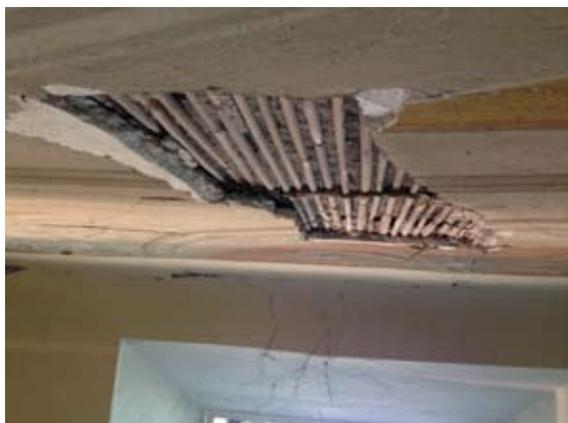
Fig. 29
Chiesa di S. Siro vescovo a San
Siro di S. Benedetto Po (MN):
vibrazioni dovute al sisma e
mancanza di manutenzione hanno
contribuito al deterioramento delle
controsoffittature in cannucciato,
con perdita dello strato di finitura
e della malta di corpo (foto: UDBC)

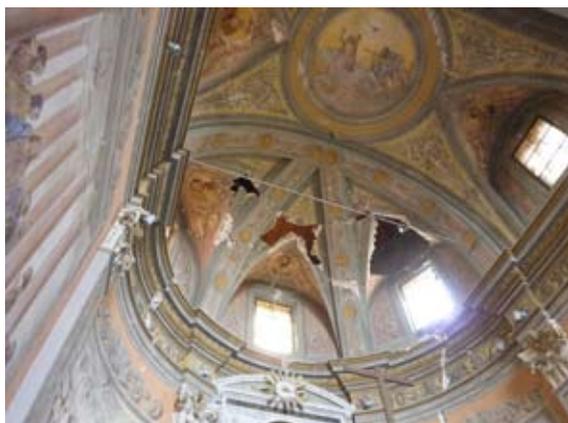
Fig. 30
Chiesa di S. Giovanni Battista a
Moglia (MN): parziale crollo delle
unghie lunettate in laterizio della
volta del catino absidale (foto:
UDBC)

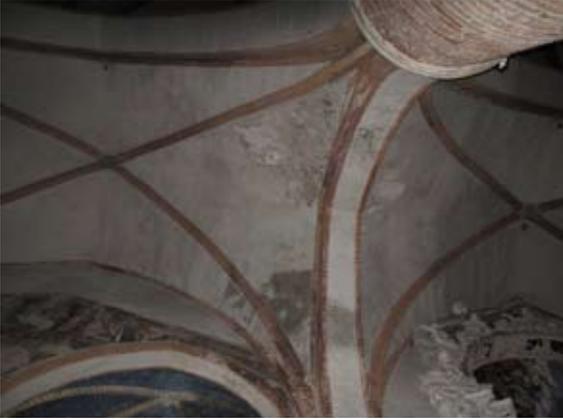
Fig. 31
Chiesa di S. Francesco a
Piacenza: macchie dovute a
fenomeni di infiltrazione

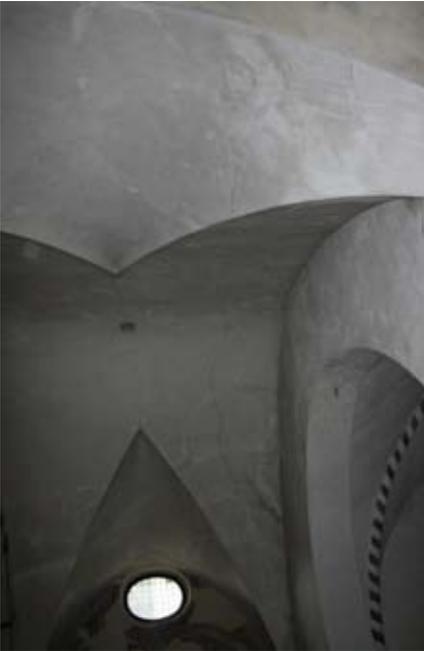
Fig. 32
Complesso di S. Antonio a Morbegno (SO): quadro
fessurativo stabilizzato nella volte a sesto acuto
lunettate

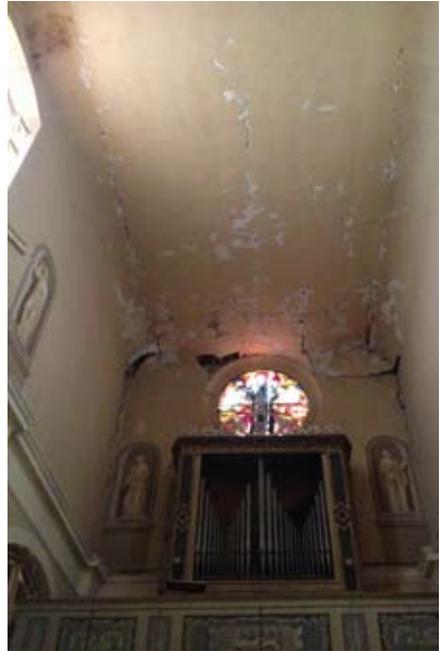
Fig. 33
Chiesa di S. Benedetto abate a Gonzaga (MN):
degrado della controsoffittatura in camerocanna
(distacco, perdita dello strato di intonaco) (foto:
UDBC)

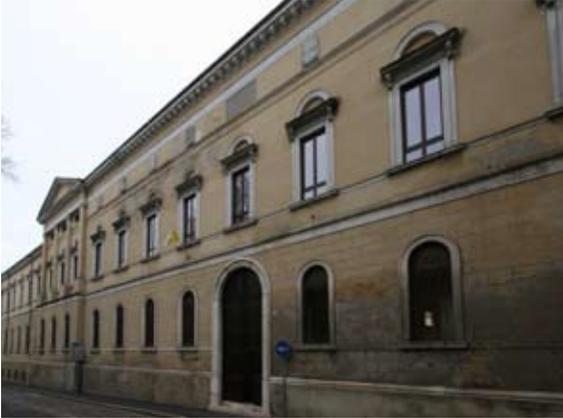
Fig. 34
Seminario vescovile a Mantova:
diversificati fenomeni di
degrado sul prospetto principale
riconducibili nella porzione
basamentale alla presenza di
acqua per capillarità (macchie,
disgregazione dello strato
di finitura e perdita pellicola
pittorica...) e in alcune zone
al primo e secondo piano a
infiltrazioni o perdite

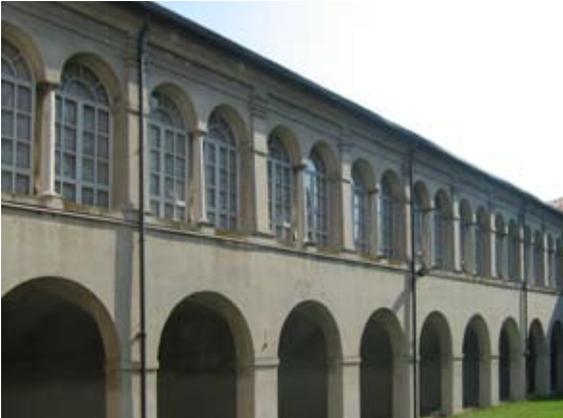
Fig. 35
Museo Diocesano "Francesco
Gonzaga" a Mantova: il prospetto
interno sud-ovest presenta
patine biologiche in prossimità
dei davanzali delle aperture
al primo piano e sottostanti
colature sull'intonaco con
localizzati fenomeni di distacco
e sollevamento dello strato di
finitura

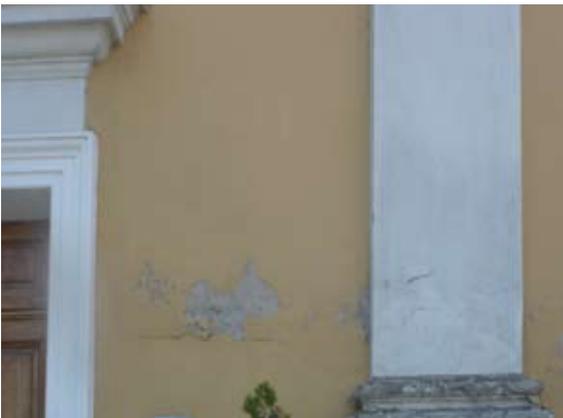
Fig. 36
Chiesa di S. Siro vescovo a San
Siro di San Benedetto Po (MN):
rigonfiamenti, distacchi dello
strato di finitura non traspirante
degli intonaci esterni dovuti alle
azioni degli agenti atmosferici e
a fenomeni di umidità di risalita
(foto: UDBC)

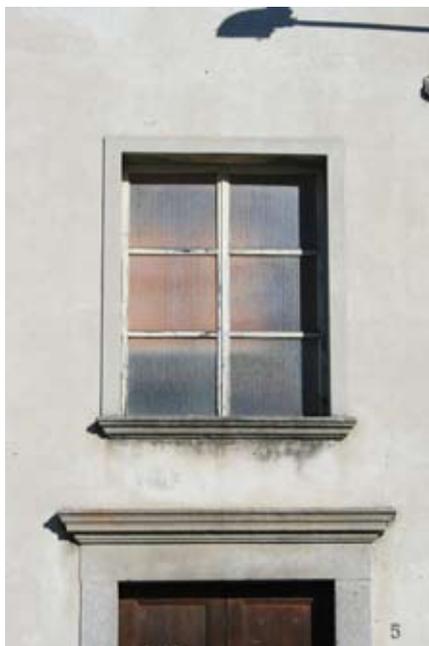
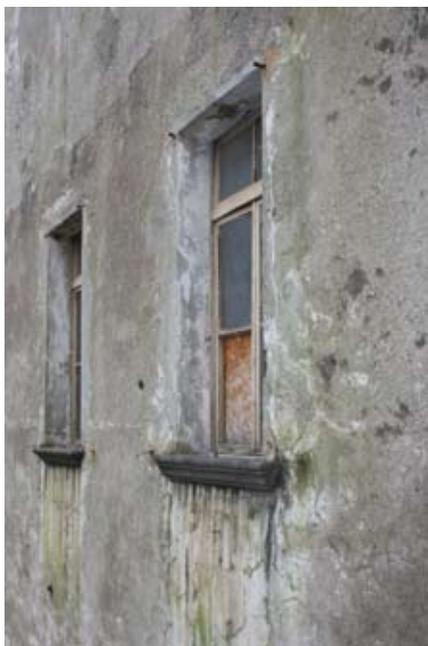
Figg. 37 e 38

Complesso conventuale di S. Antonio a Morbegno (SO): patine biologiche e colature nelle porzioni di rivestimento al di sotto del davanzale lapideo dovute al dilavamento delle acque meteoriche nel prospetto esterno ovest (sinistra) ed est (destra)

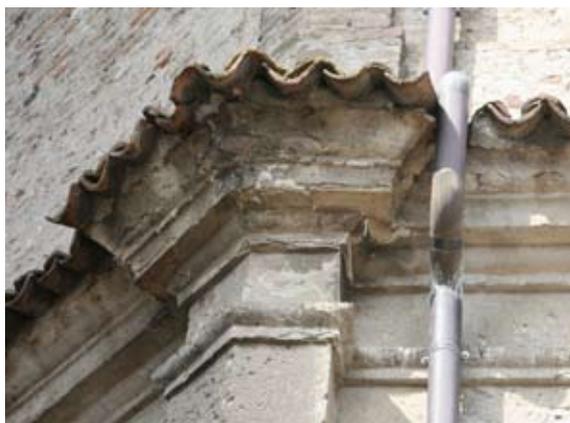
Fig. 39

Chiesa dell'Assunzione della B. Vergine Maria a Medole (MN): distacchi, disgregazioni, macchie dello strato di finitura e dello strato di corpo della malta delle modanature

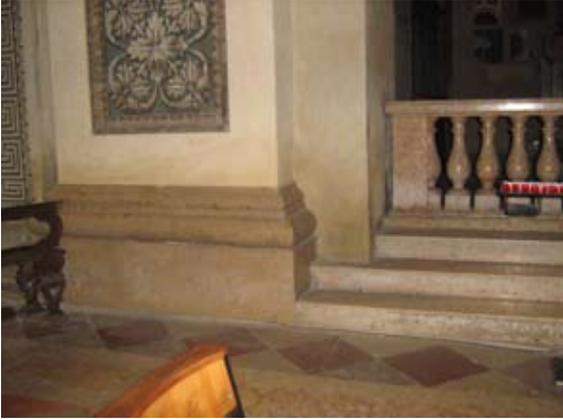
Fig. 40
Basilica di S. Andrea apostolo a Mantova: fenomeni di degrado legati all'umidità presente nella parte basamentale della muratura (pilastro tra la III e IV cappella sud): macchie, probabili efflorescenze, decoesione degli intonaci, alterazioni cromatiche, disgregazione del materiale lapideo

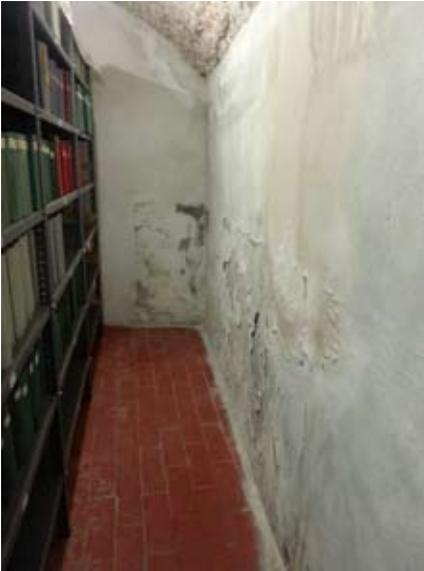
Fig. 41
Seminario vescovile a Mantova: evidenti fenomeni di degrado dell'intonaco (distacchi, rigonfiamenti, polverizzazione) dei locali cantinati, dovuti alla presenza di umidità di risalita

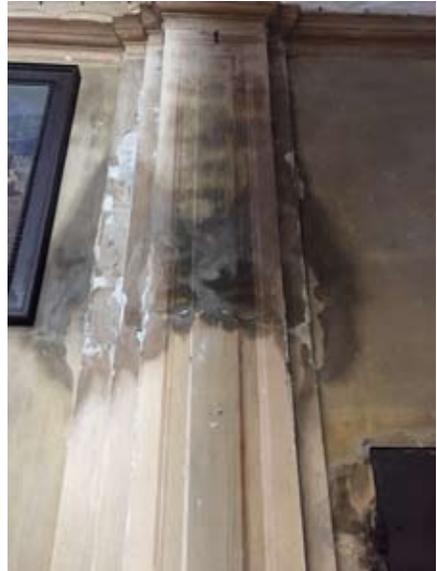
Fig. 42
Chiesa dell'Assunzione della B. Vergine Maria a Carbonara di Po (MN): macchie, distacco e perdita dello strato di finitura, fenomeni dovuti alla presenza di umidità (infiltrazioni) (foto: UDBC)

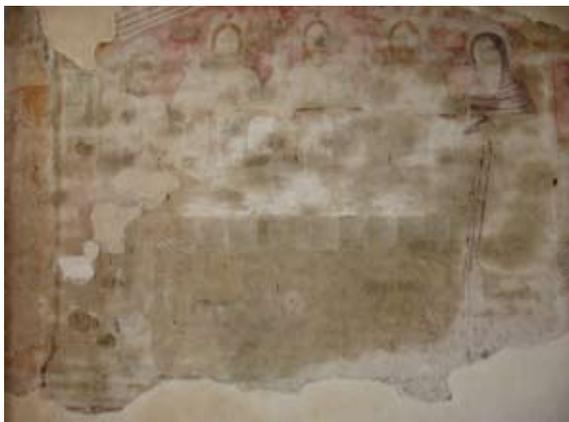
Fig. 43
Oratorio di S. Rocco a Cornaredo (MI): macchie scure dovute alla presenza di sali deliquescenti formati in condizioni microclimatiche sfavorevoli (foto: G. Mantovani)

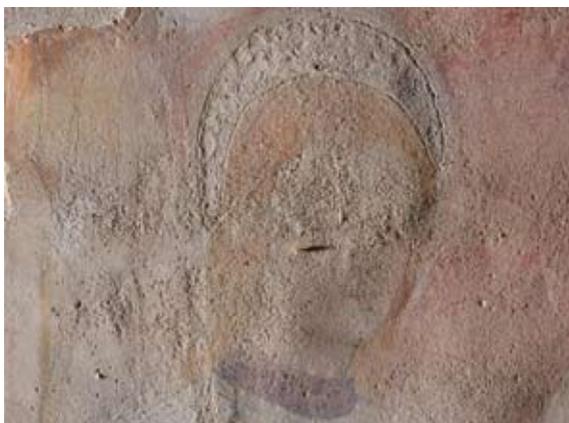
Fig. 44
Oratorio di S. Rocco a Cornaredo (MI): efflorescenze saline cristallizzate, osservate a luce radente, sulla superficie dipinta (mezzo fresco) con conseguenti fenomeni meccanici di sollevamento della pellicola pittorica (foto: G. Mantovani)

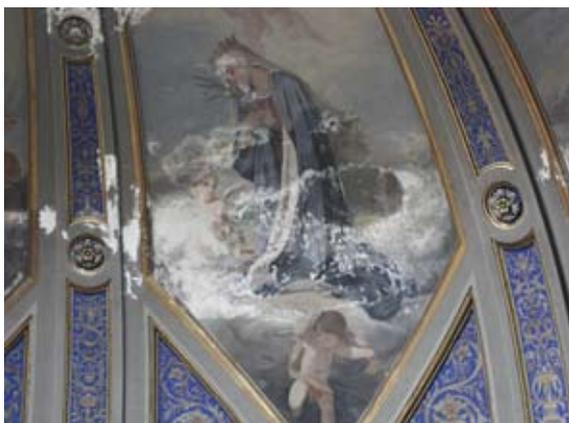
Fig. 45
Basilica di S. Maria Assunta a Gallarate (VA): macchie, efflorescenze, decoesione e polverizzazione della pellicola pittorica e dello strato di corpo del rivestimento della cupola a causa di infiltrazioni non più attive: si tratta di fenomeni di degrado gravi in termini di compromissione, ma non urgenti in quanto stabilizzati

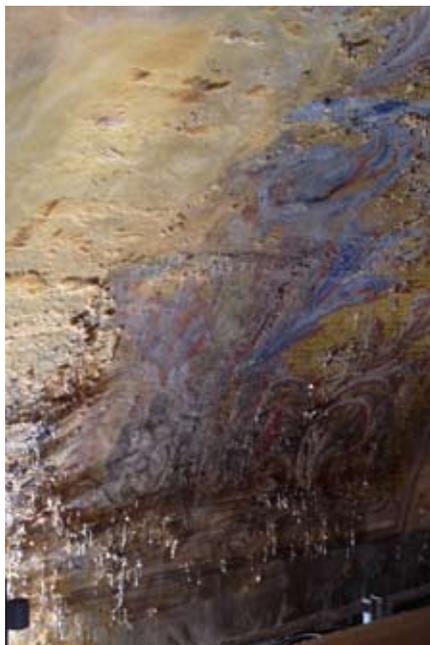
Fig. 46
Chiesa di S. Siro vescovo a San Siro di San Benedetto Po (MN): rigonfiamenti, distacchi dello stato di finitura dell'intradosso della volta con concrezioni evidenti dovute a fenomeni di infiltrazioni (foto: UDBC)

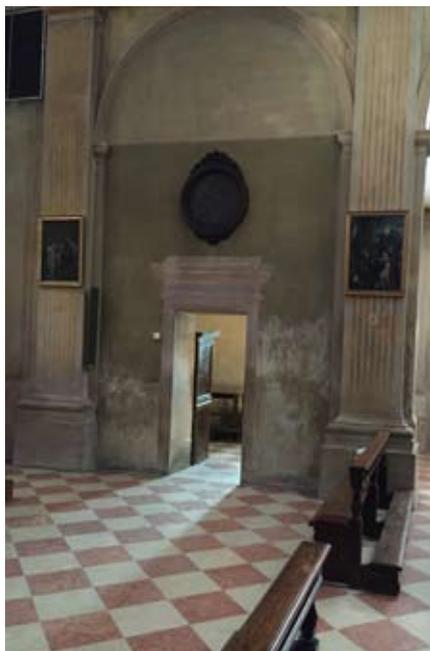
Fig. 47
Chiesa dell'Assunzione della B. Vergine Maria a Carbonara di Po (MN): la fascia basamentale degli intonaci presenta estesi fenomeni di degrado riconducibili alla presenza di umidità nelle murature (foto: UDBC)

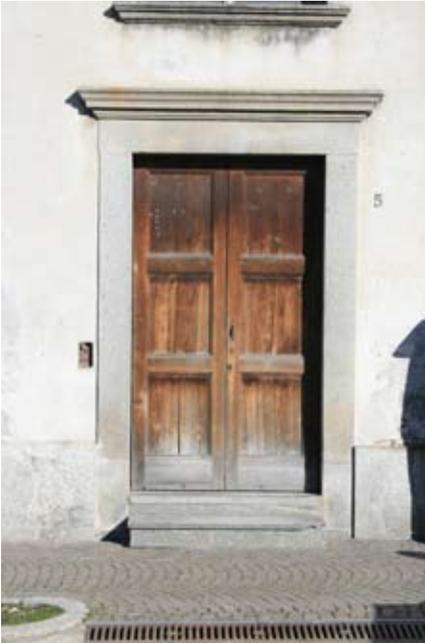
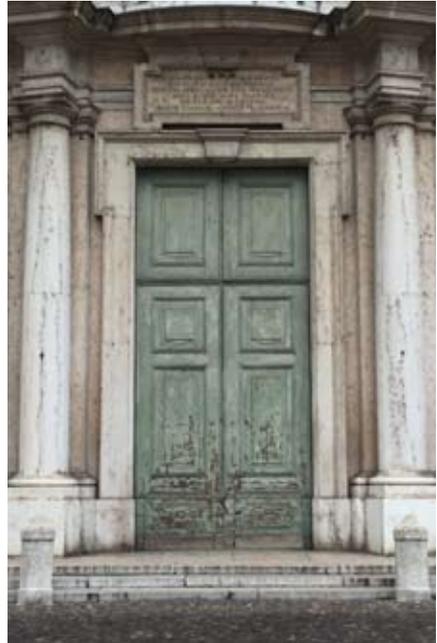
Fig. 48

Complesso di S. Antonio a Morbegno (SO):
fessurazione, alterazione cromatica e perdita
dello strato protettivo del serramento ligneo, in
particolare nella zona basamentale

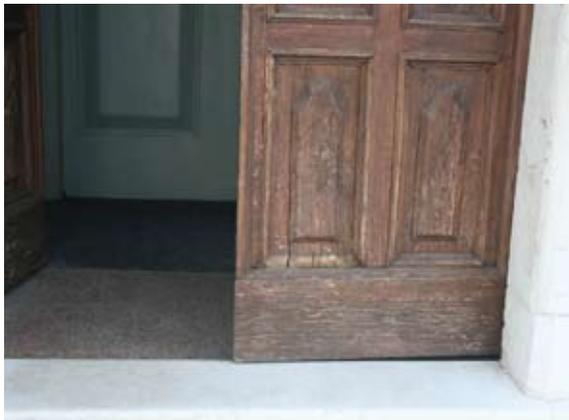
Fig. 51
Chiesa dell'Assunzione della B. Vergine Maria a Medole (MN): particolare del degrado del portone ligneo a doppio battente con intelaiatura e specchiature

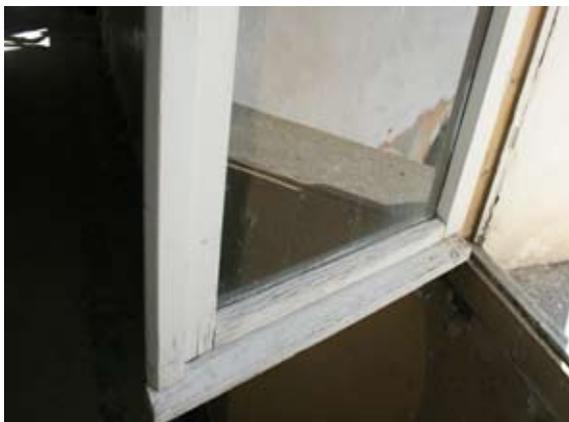
Fig. 52
Complesso conventuale di S. Antonio a Morbegno (SO): fenomeni di fessurazione, alterazione cromatica e perdita dello strato protettivo della traversa inferiore del serramento ligneo

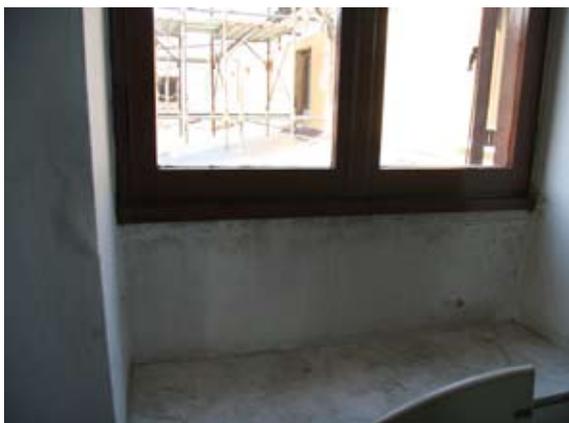
Fig. 53
Seminario vescovile a Mantova: evidenti colature nella porzione sottostante l'apertura finestrata che denunciano fenomeni di infiltrazioni di aria ed acqua e l'assenza di una periodica pulitura dei davanzali esterni

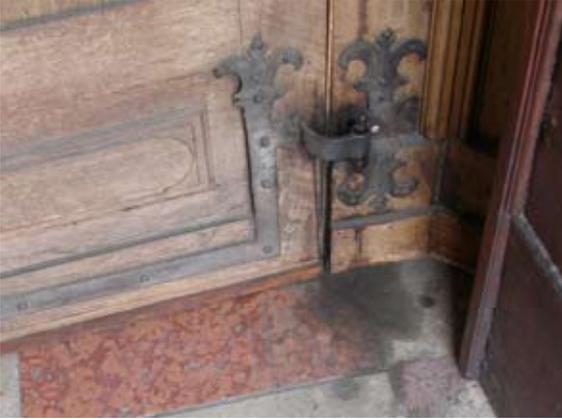
Fig. 54
Chiesa di S. Maria degli Angeli
a Lugano: macchie di olio sulla
pavimentazione dovute a una
non adeguata protezione delle
superfici limitrofe durante le
attività di lubrificazione dei
sistemi di movimentazione (foto:
I. Dell'Atti)

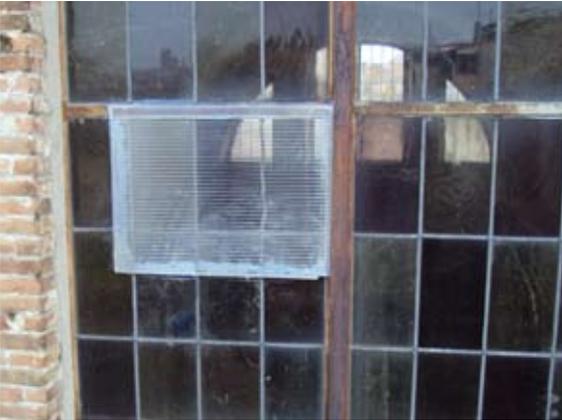
Fig. 55
Chiesa di S. Apollonia vergine e
martire a Mantova: intervento
provvisorio per evitare
l'ingresso di acqua e di volatili
attraverso le porzioni vetrate
mancanti (foto: UDBC)

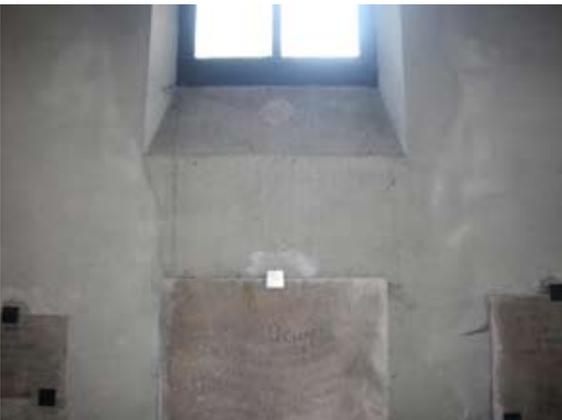
Fig. 56
Chiesa di S. Pietro in Gessate
a Milano: i cospicui depositi
superficiali presenti e la limitata
tenuta dei serramenti comportano
la creazione di colature nerastre
sull'intonaco sottostante

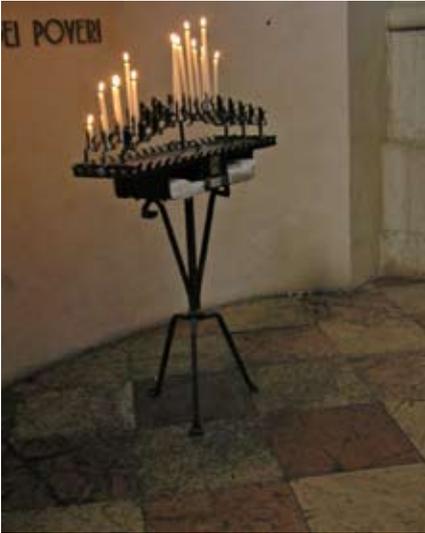
Fig. 57
 Concattedrale invernale di S. Maria Assunta (Duomo vecchio) a Brescia: degrado differenziale e fessurazioni della pavimentazione lapidea, dovuti all'usura e alla movimentazione degli arredi mobili

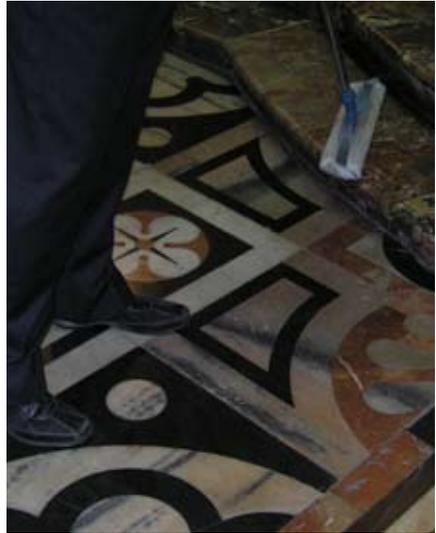
Fig. 58
 Basilica cattedrale di S. Maria Nascente (Duomo di Milano): attività di pulitura a secco della pavimentazione interna tramite panno

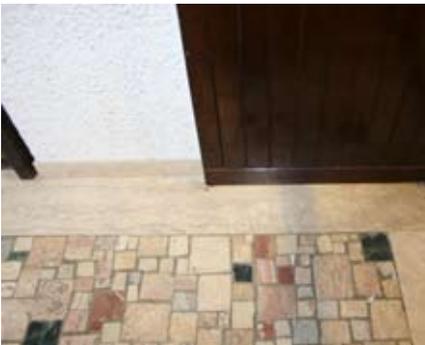
Fig. 59
 Chiesa dei SS. Giovanni Battista e Paolo Apostolo a Milano: usura della pavimentazione a causa dell'azione abrasiva dei depositi presenti sul pavimento che vengono trascinati durante l'apertura del serramento

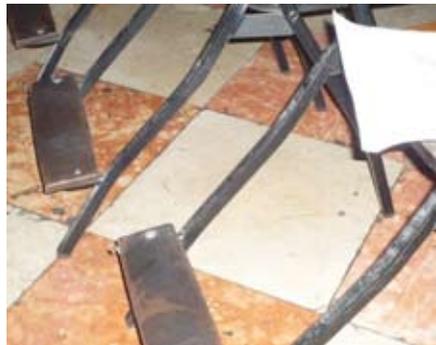
Fig. 60
 Basilica di S. Andrea apostolo a Mantova: tutti gli arredi devono essere dotati di elementi di protezione al fine di evitare degradi dovuti al trascinarsi o spostamento degli stessi sulla pavimentazione

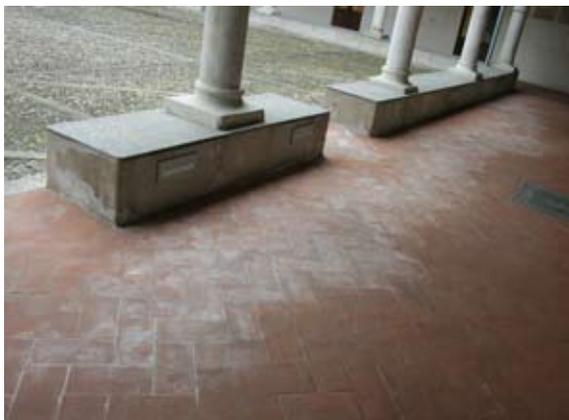
Fig. 61
 Complesso conventuale di
 S. Antonio a Morbegno (SO):
 cospicue efflorescenze saline
 nella pavimentazione in cotto del
 deambulatorio del chiostro nord,
 nella porzione maggiormente
 dilavata dagli agenti atmosferici

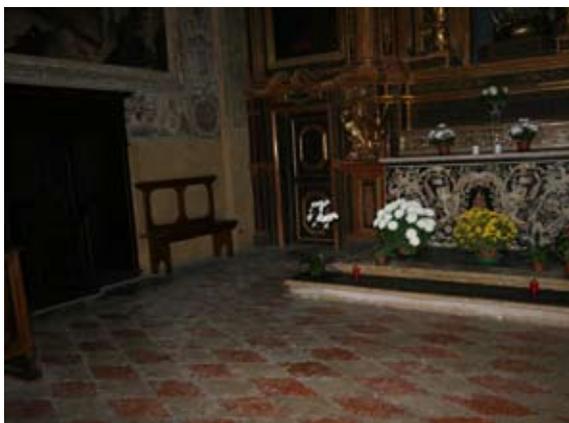
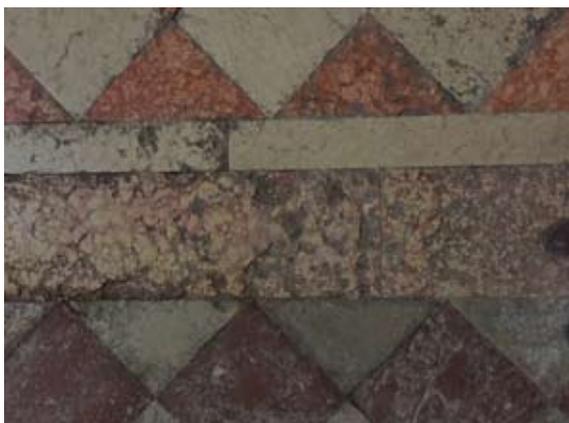
Figg. 62 e 63
 Basilica di S. Andrea apostolo
 a Mantova: degrado della
 pavimentazione da usura. Si noti
 in prossimità della porta una zona
 maggiormente erosa, a causa
 del passaggio preferenziale delle
 persone, con rotture, perdita
 della complanarità, degrado
 differenziale dei diversi materiali
 lapidei

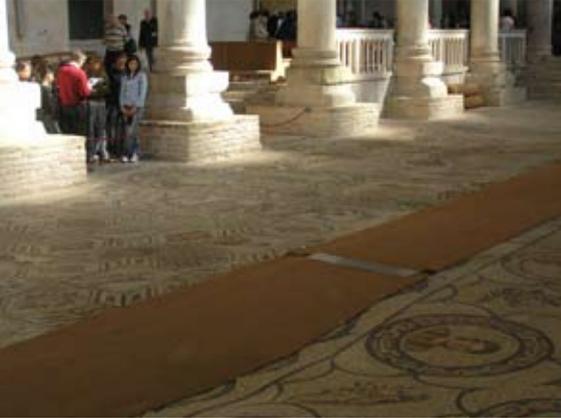
Fig. 64
Basilica di S. Maria Assunta
ad Aquileia (UD): passerella
di protezione in tessuto della
pavimentazione musiva e
elementi di interdizione al di sotto
dei colonnati che separano la
navata centrale dalle laterali

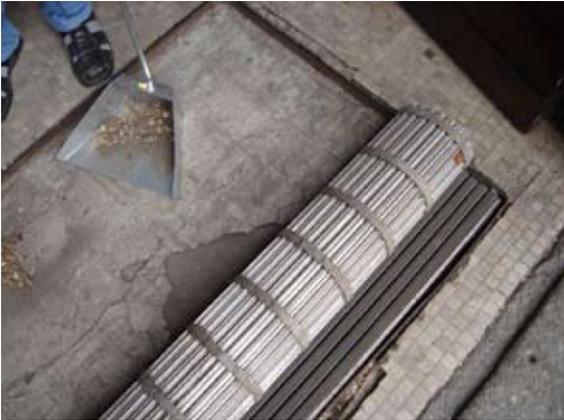
Fig. 65
Chiesa di Santa Maria Bianca
della Misericordia a Milano:
asportazione dei depositi al di
sotto del tappeto di ingresso alla
chiesa

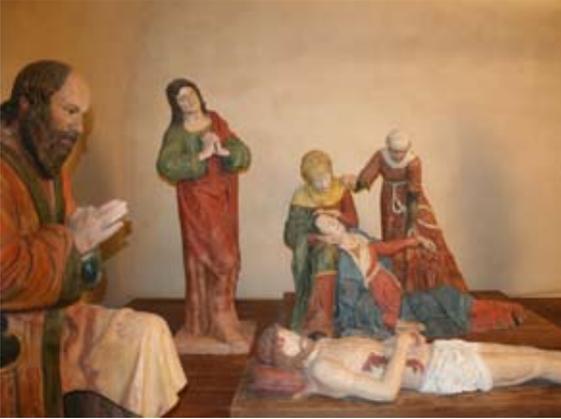
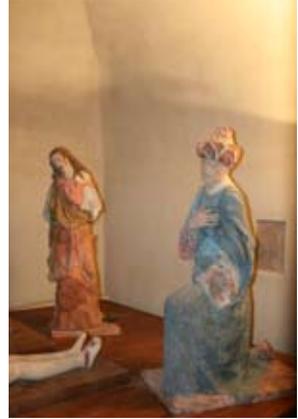
Figg. 67 e 68

Chiesa dell'Assunzione della B. Vergine Maria a Medole (MN): il faretto con lampada ad incandescenza ad alto voltaggio posizionato in alto a destra del gruppo scultoreo in terracotta comporta un marcato surriscaldamento superficiale delle statue limitrofe, determinando localizzate condizioni di stress per le superfici dipinte

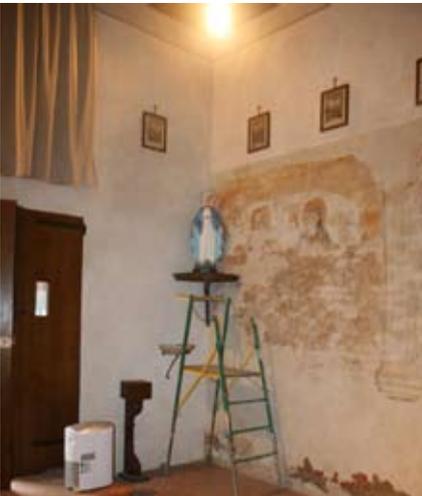
Fig. 69

Oratorio di S. Rocco a Cornaredo (MI): i faretti ad incandescenza in controfacciata non forniscono una adeguata illuminazione dei cicli pittorici presenti sulle pareti interne, compromettendone la lettura

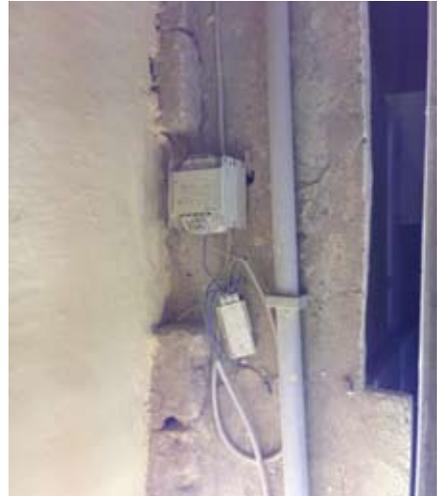
Fig. 70

Chiesa di S. Siro vescovo a San Siro di San Benedetto Po (MN): impianti elettrici desueti con fili scoperti (foto: UDABC)

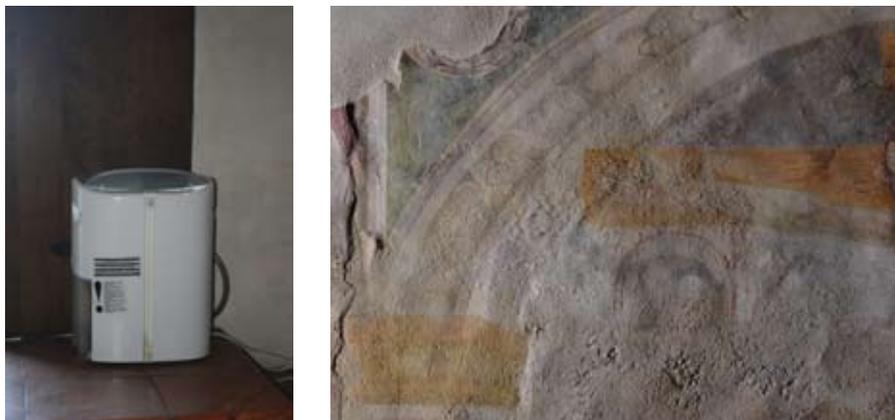
Figg. 71 e 72

Oratorio di S. Rocco a Cornaredo (MI): l'assenza di una gestione dei sistemi di deumidificazione installati (controllo funzionamento e soglie prestabilite dei parametri microclimatici) può essere addirittura controproducente, enfatizzando processi repentini di evaporazione con l'insorgenza di efflorescenze saline e conseguenti fenomeni meccanici di sollevamento della pellicola pittorica

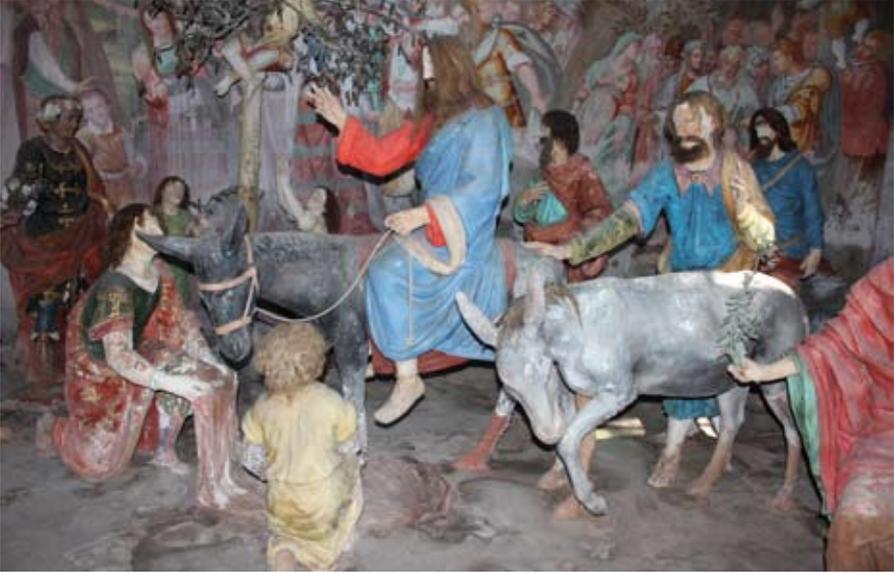
Fig. 73

Sacro Monte di Varallo (VC) – XIX Cappella dell'Ingresso di Cristo in Gerusalemme: la statuaria in terracotta presenta estesi distacchi e mancanze della pellicola pittorica, disgregazione delle porzioni basamentali, fessurazioni, disgregazioni diffuse degli arti inferiori dovute principalmente ad umidità di risalita

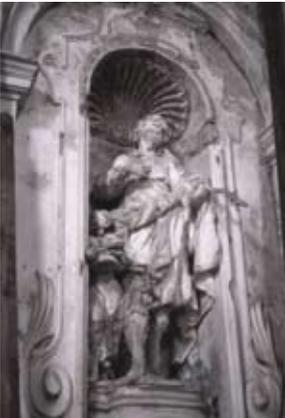
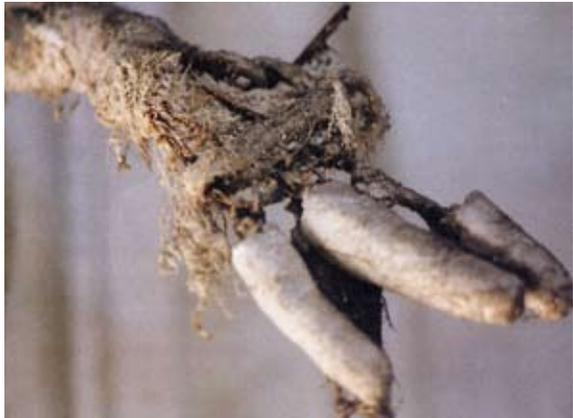
Figg. 74 e 75

Oratorio Imbonati a Cavallasca (CO): degrado avanzato degli arti superiori delle statue in stucco nelle nicchie. A destra dettaglio del degrado con messa in luce della armatura metallica di supporto

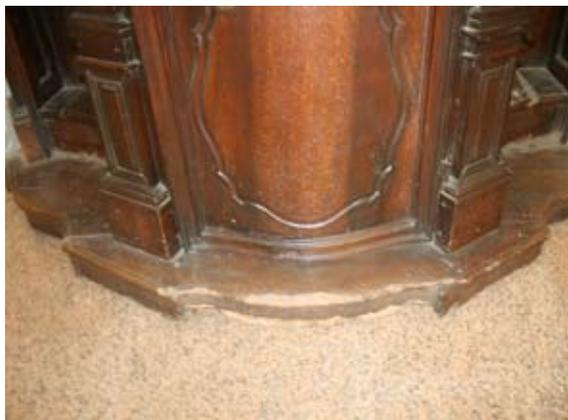
Fig. 76
Chiesa dell'Assunzione della
B. Vergine Maria a Medole
(MN): rottura e mancanza dei
bordi dell'ingocchiatoio del
confessionale ligneo per usura

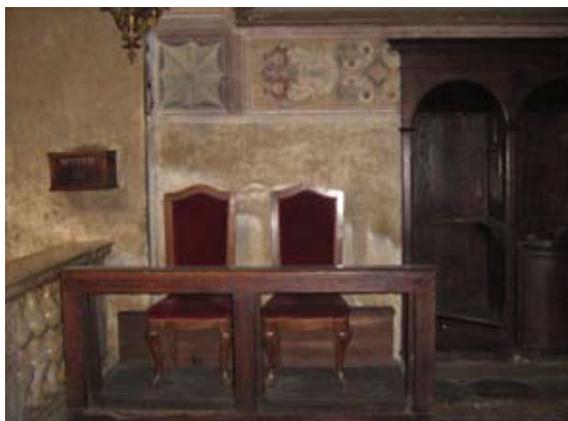
Fig. 77
Basilica di S. Andrea apostolo a
Mantova: gli arredi lignei della
IV cappella sinistra, addossati
alle strutture murarie, non
garantiscono una adeguata
aerazione di quest'ultime

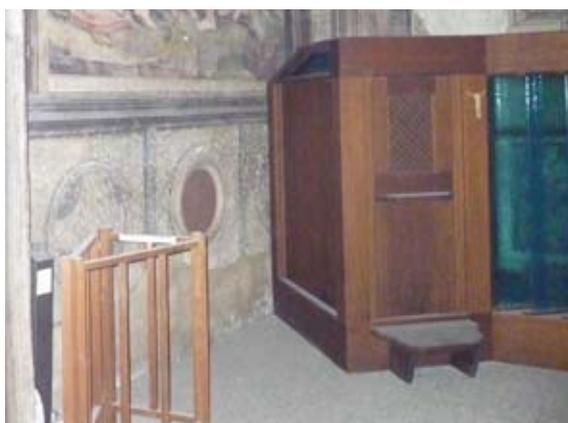
Fig. 78
Basilica di S. Andrea apostolo a
Mantova: il confessionale della
III cappella a sinistra risulta
addossato, anche se in minima
parte, alle strutture murarie,
non garantendo una adeguata
aerazione di quest'ultime

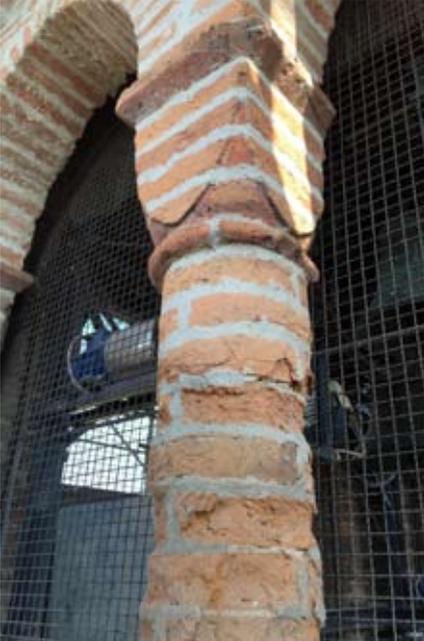
Fig. 79
Campanile della Chiesa di S. Erasmo vescovo e martire a Governolo (MN): installazione di una rete metallica tra le aperture della cella campanaria e l'incastellatura per evitare l'ingresso dei volatili (foto: UDDBC)

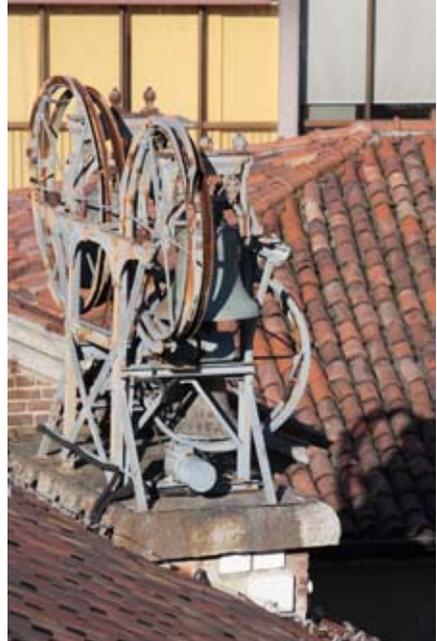
Fig. 80
Chiesa di S. Pietro a Gallarate (VA): ossidazione dei sistemi di movimentazione del castello metallico di supporto alle campane, con conseguenti fenomeni di colatura sulle superfici limitrofe

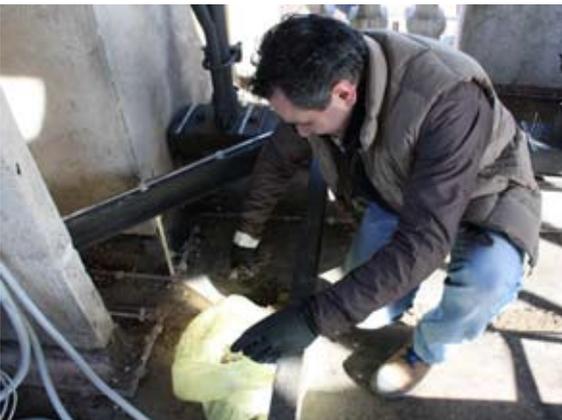
Fig. 81
Basilica di S. Maria Assunta a Gallarate (VA): attività di asportazione a secco di terriccio, foglie e guano dai canali di scolo presenti nella cella campanaria

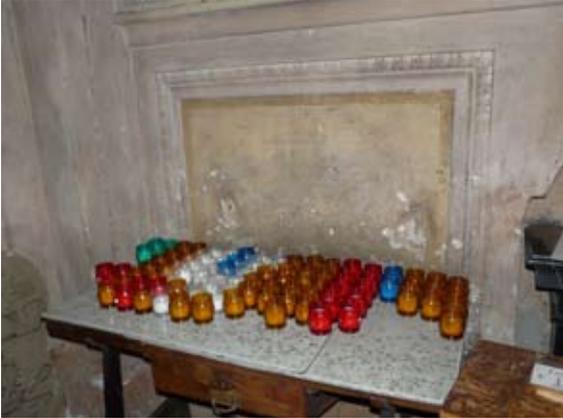
Fig. 82
Santuario della B. Vergine del Soccorso di Ossuccio (CO): le candele votive a fiamma libera costituiscono un elevato fattore di rischio incendi (foto: V. Spada)
