DIOCESI DI MANTOVA

Ufficio Beni Culturali

L'esercizio della cura

Indicazioni per l'uso e la conservazione quotidiana
del patrimonio architettonico ecclesiastico

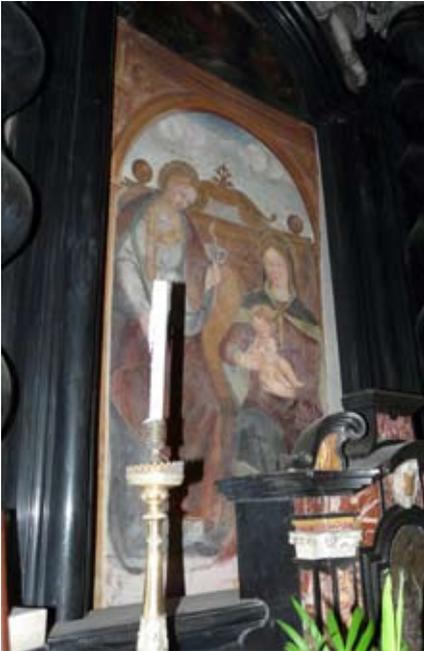
Fig. 83
Santuario della B. Vergine del Soccorso di Ossuccio (CO): oltre ad aumentare il rischio incendi, la presenza di fiamme libere in prossimità di decorazioni pittoriche può contribuire alla formazione di patine e bruciature sulla superficie pittorica (foto: V. Spada)
